DOSSIER TECHNIQUE AMIANTE

Ecole Primaire Condorcet

Bâtiment A

2 place des Ecoles
34830 JACOU

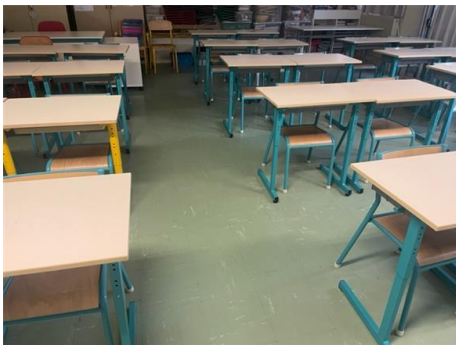
ELEMENT : Revêtement de sol		
Emplacement

Nom du client	Numéro de dossier	Pièce ou local
COMMUNE DE JACOU HOTEL DE VILLE	2110652-1	RDC - Bâtiment A - Classe 1
Matériau	Date de prélèvement	Nom de l'opérateur
Dalle de sol verte		HECKETSWEILER Sarah
Localisation		
Revêtement de sol - Sol		
Résultat amiante		
Présence d'amiante ()		
Résultat de la grille d'évaluation		
Evaluation périodique

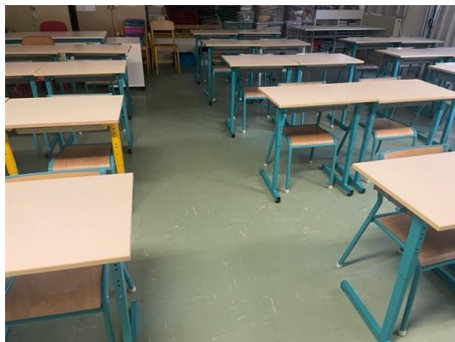
ELEMENT : Revêtement de sol
Emplacement

Nom du client	Numéro de dossier	Pièce ou local
COMMUNE DE JACOU HOTEL DE VILLE	2110652-1	RDC - Bâtiment A - Classe 3
Matériau	Date de prélèvement	Nom de l'opérateur
Dalle de sol verte		HECKETSWEILER Sarah
Localisation		
Revêtement de sol - Sol		
Résultat amiante		
Présence d'amiante ()		
Résultat de la grille d'évaluation		
Evaluation périodique

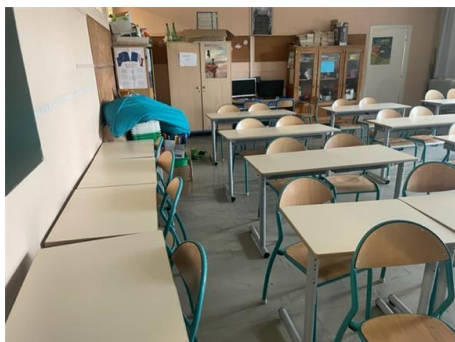
ELEMENT : Revêtement de sol
Emplacement

Nom du client	Numéro de dossier	Pièce ou local
COMMUNE DE JACOU HOTEL DE VILLE	2110652-1	R+1 - Bâtiment A - Classe 5
Matériau	Date de prélèvement	Nom de l'opérateur
Dalle de sol grises		HECKETSWEILER Sarah
Localisation		
Revêtement de sol - Sol		
Résultat amiante		
Présence d'amiante ()		
Résultat de la grille d'évaluation		
Evaluation périodique

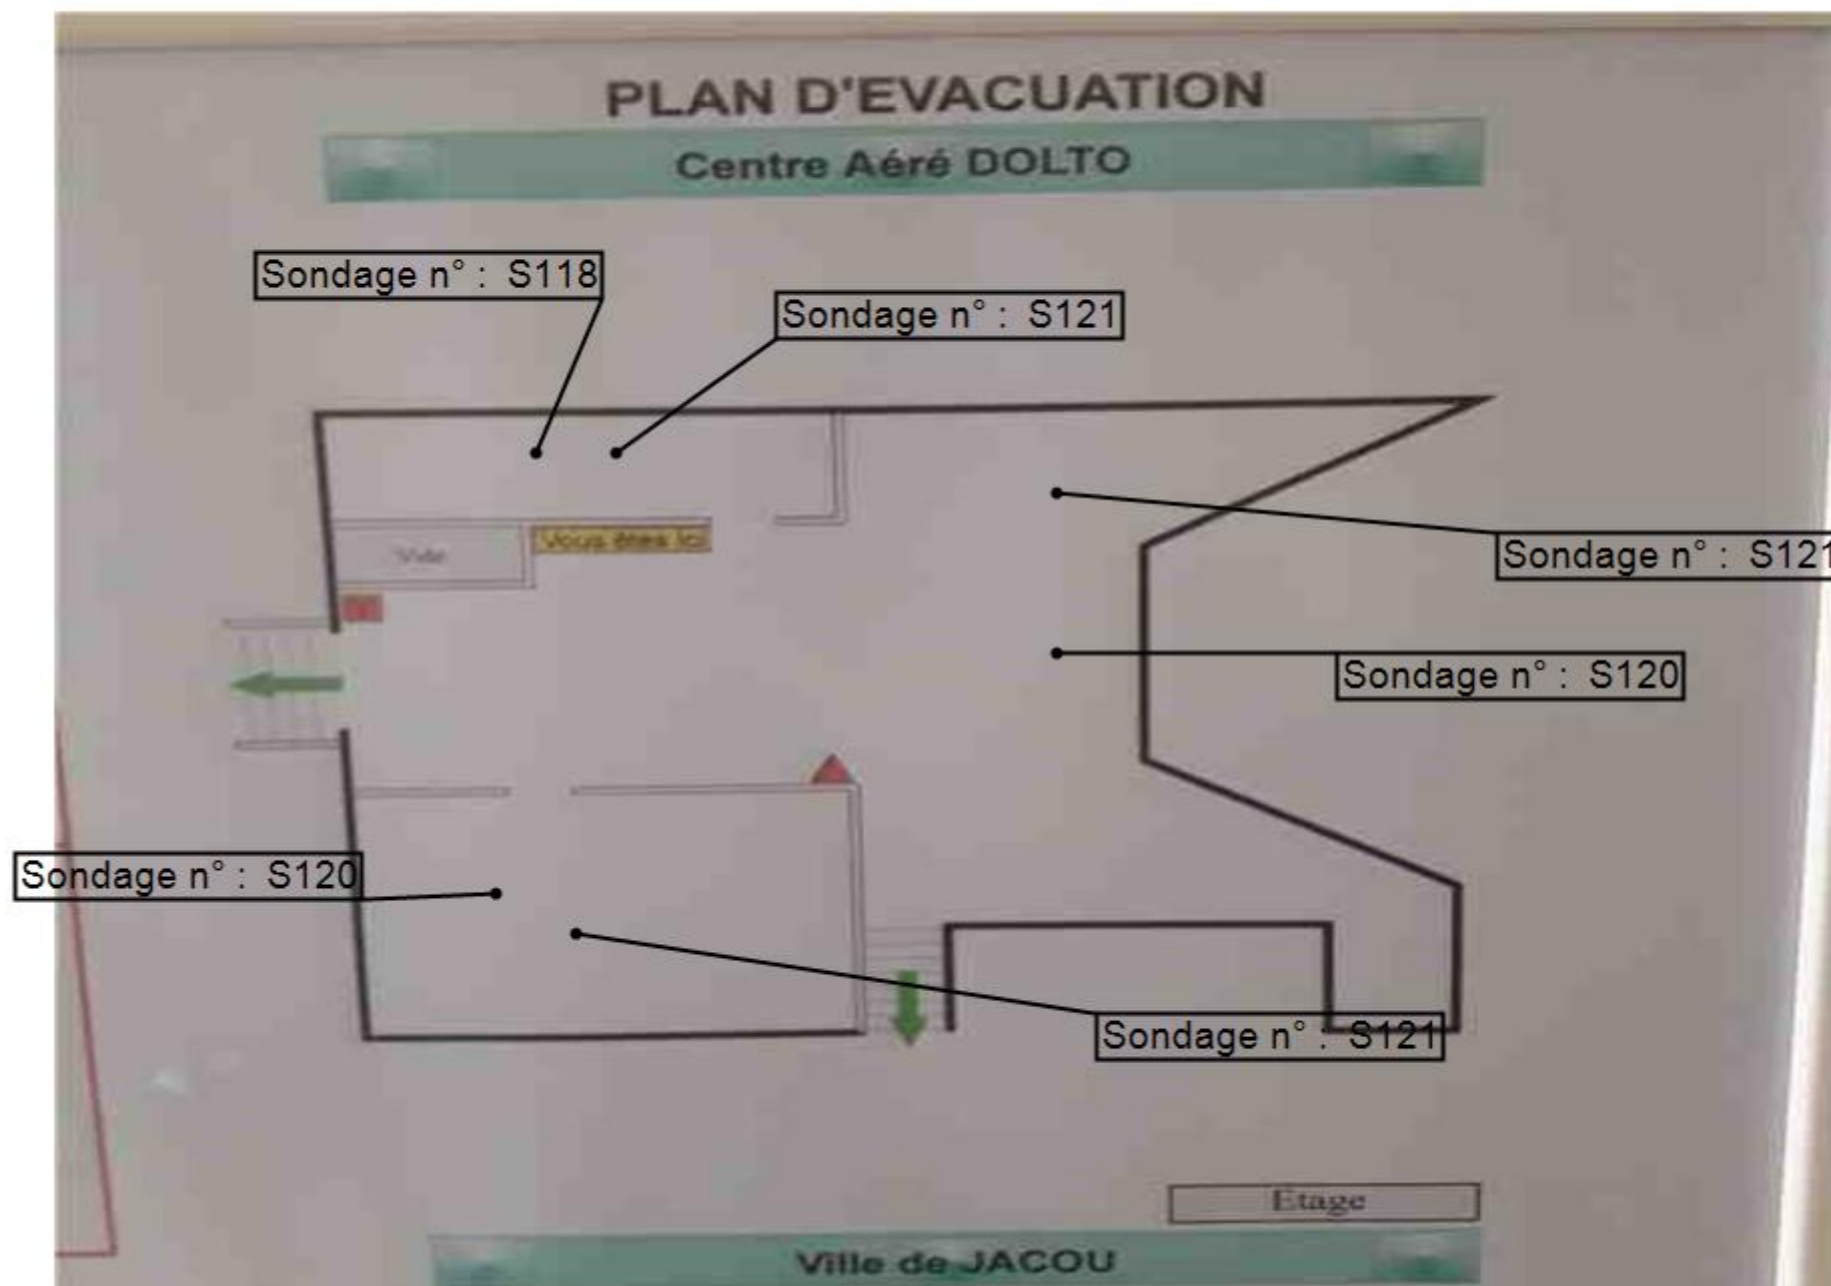
BAT CENTRE AERE 1erETAGE

Client :	COMMUNE DE JACOU HOTEL DE VILLE	Titre :	BAT CENTRE AERE 1 er ETAGE
N° dossier :	ECOLE PRIMAIRE CONDORCET A JACOU N°	Lieu d'intervention :	HOTEL DE VILLE Bât ENSEMBLE DE L'ECOLE PRIMAIRE CONDORCET rue de l'hotel de ville 34830 JACOU
N° planche :	6/6	Version :	0
Type :	Croquis	Bâtiment :	
Date :	14/02/2020	Etage :	
Intervenant :	MESSAOUI Mohamed	Commentaire :	
Origine du plan :	Croquis ou document transmis

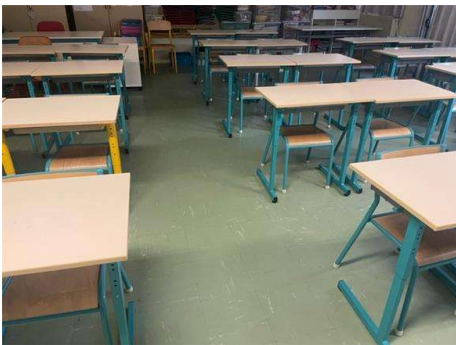
ELEMENT : Revêtement de sol		
Emplacement

Nom du client	Numéro de dossier	Pièce ou local
COMMUNE DE JACOU HOTEL DE VILLE	2110652-1	RDC - Bâtiment A - Classe 1
Matériau	Date de prélèvement	Nom de l'opérateur
Dalle de sol verte		HECKETSWEILER Sarah
Localisation		
Revêtement de sol - Sol		
Résultat amiante		
Présence d'amiante ()		
Résultat de la grille d'évaluation		
Evaluation périodique

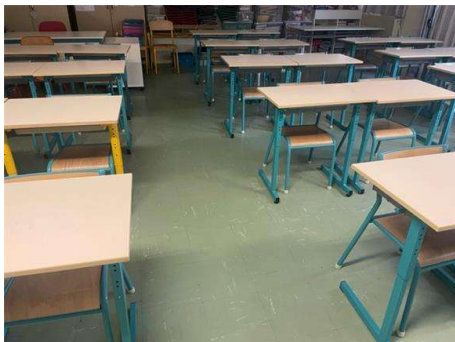
ELEMENT : Revêtement de sol
Emplacement

Nom du client	Numéro de dossier	Pièce ou local
COMMUNE DE JACOU HOTEL DE VILLE	2110652-1	RDC - Bâtiment A - Classe 3
Matériau	Date de prélèvement	Nom de l'opérateur
Dalle de sol verte		HECKETSWEILER Sarah
Localisation		
Revêtement de sol - Sol		
Résultat amiante		
Présence d'amiante ()		
Résultat de la grille d'évaluation		
Evaluation périodique

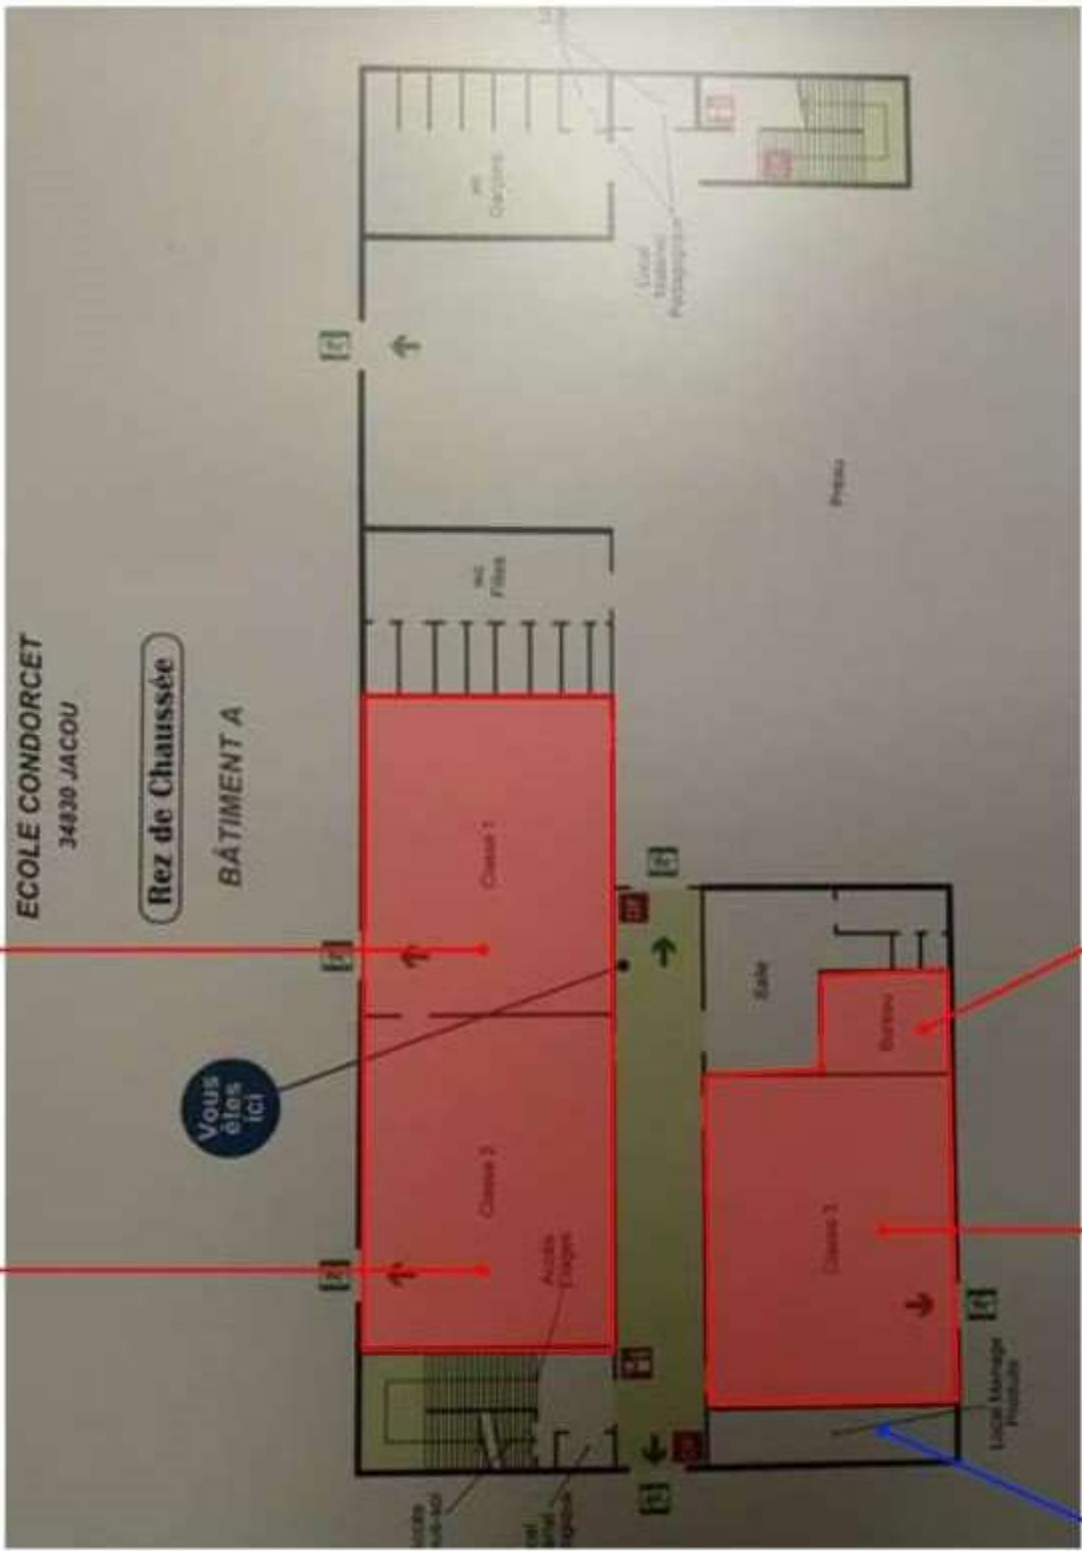
8 – PLANS ET/OU PHOTOS ET/OU CROQUIS

EP

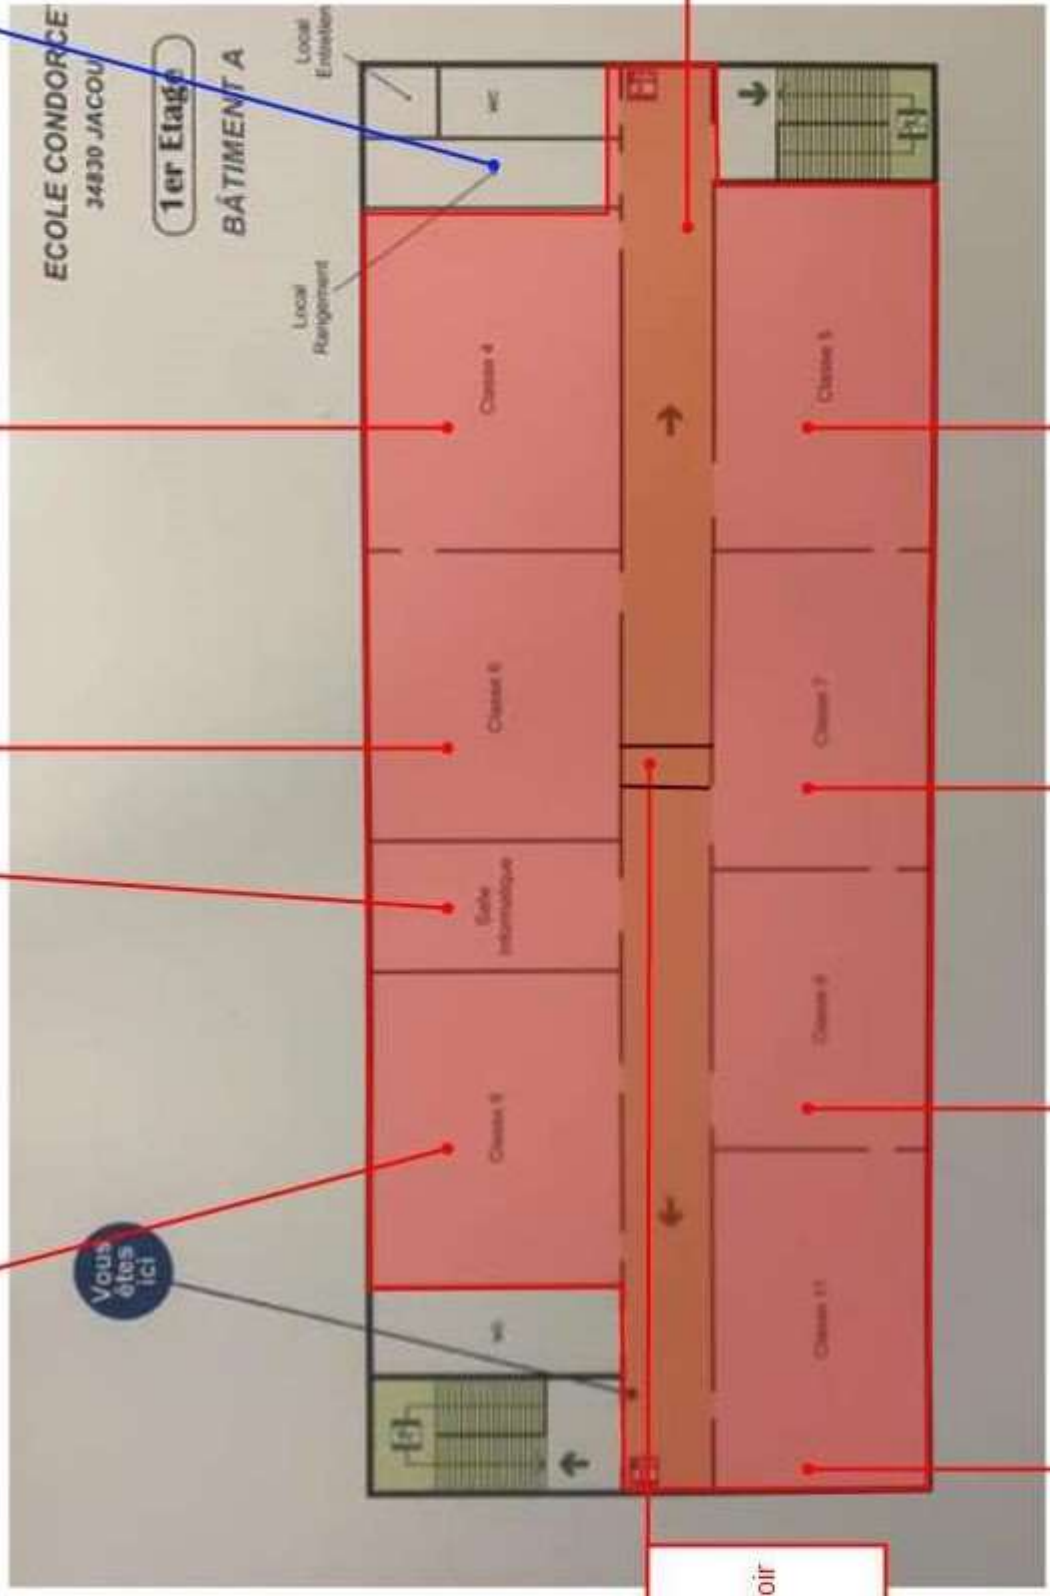
Dégagement
S014
Revêtement de sol
Bande au milieu du couloir
Dalle de sol jaune
Présence d'amiante
EP

Classe 11
Z002/S011
Revêtement de sol
Dalle de sol grises
Présence d'amiante
AC1

Classe 7
Z002/S008
Revêtement de sol
Dalle de sol grises
Présence d'amiante
EP

Classe 5
Z002/S006
Revêtement de sol
Dalle de sol grises
Présence d'amiante
EP
